# **INFORME DE RECONOCIMIENTO GEOTÉCNICO**

**ADQUISICIÓN TERRENO TALCA (roles 3710-1;  
3017-13; 3017-47 y 3017-48) SEGÚN LO  
ESTABLECIDO EN GLOSA 11  
PROYECTO URBANO HABITACIONAL.  
BARRIO PARQUE CORNELIO BAEZA**

**INSPECCIÓN VISUAL DE SUELOS**

FECHA DE LA VISITA : 02.08.2022  
COMUNA : TALCA  
UBICACIÓN : CALLE 6 NORTE ESQUINA 16 OTE.

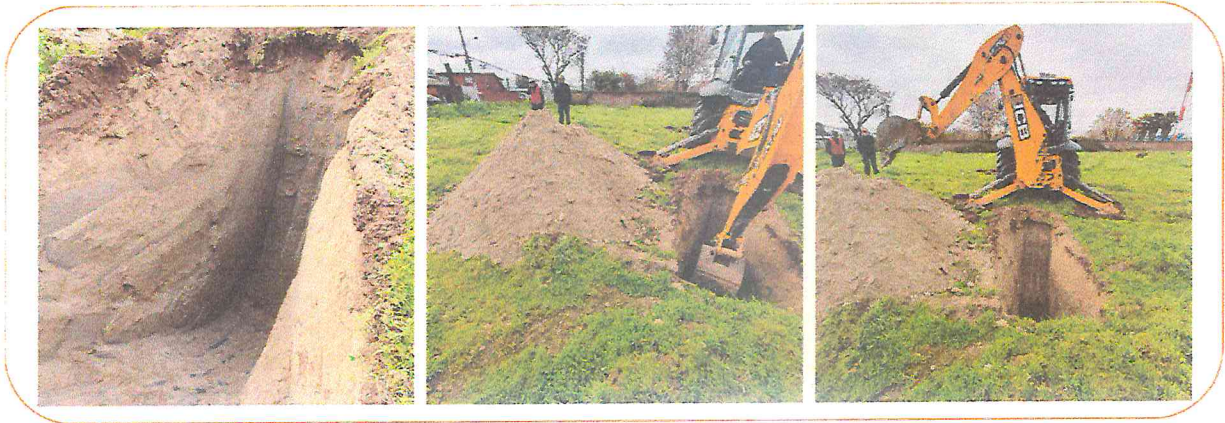
Tabla 1: Calicata N°1 (Fecha: 02 Agosto 2022)

Estrato	Cotas (m)	Espesor (m)	Descripción del Suelo
E-1	0	0,10	Capa vegetal, conformado por pastizales, raicillas de origen natural.
	-0,10		
E-2	-0,10	0,80	Transición capa vegetal y arena limosa, materia orgánica aislada, estructura homogénea. Se define este sector como la transición entre capa vegetal (original) y suelo natural areno limoso. Suelo natural observado con predominante componente granular en matriz fina plástica. Color café oscuro con humedad media y plasticidad media, olor terreo orgánico, Suelo natural, composición areno limosa, estado natural, estructura homogénea con predominante componente granular, color café claro, sin clastos, olor terreo, graduación fina a media, sin plasticidad, humedad media a baja, consistencia dura, sin cementación, de origen sedimentario, sin indicios de materia orgánica.
	-0,90		
E-3	-0,90		
	-3,00		
Nivel Freático	No se detectó presencia de napa freática.

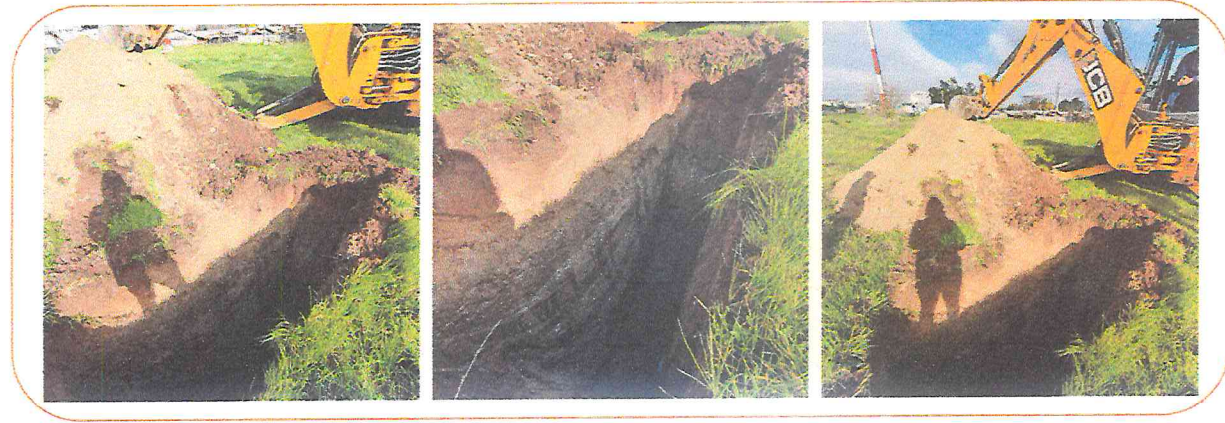
Tabla 2: Calicata N°2 (Fecha: 02 Agosto 2022)

Estrato	Cotas (m)	Espesor (m)	Descripción del Suelo
E-1	0	0,20	Capa vegetal, conformado por pastizales, raicillas de origen natural.
	-0,20		
E-2	-0,20	0,50	Suelo natural, baja compacidad, transición capa vegetal y arena limosa, materia orgánica aislada, estructura homogénea. Suelo natural areno arcilloso. Suelo natural observado con predominante componente granular en matriz fina plástica. Color café oscuro con humedad media y plasticidad media, olor terreo orgánico,
	-0,70		
E-3	-0,70		
	-3,00	2,30	Suelo natural, composición areno limosa, estado natural, estructura homogénea con predominante componente granular, color café claro, sin clastos, olor terreo, graduación fina a media, sin plasticidad, humedad media a baja, consistencia dura, sin cementación, de origen sedimentario, sin indicios de materia orgánica.
Nivel Freático	No se detectó presencia de napa freática.

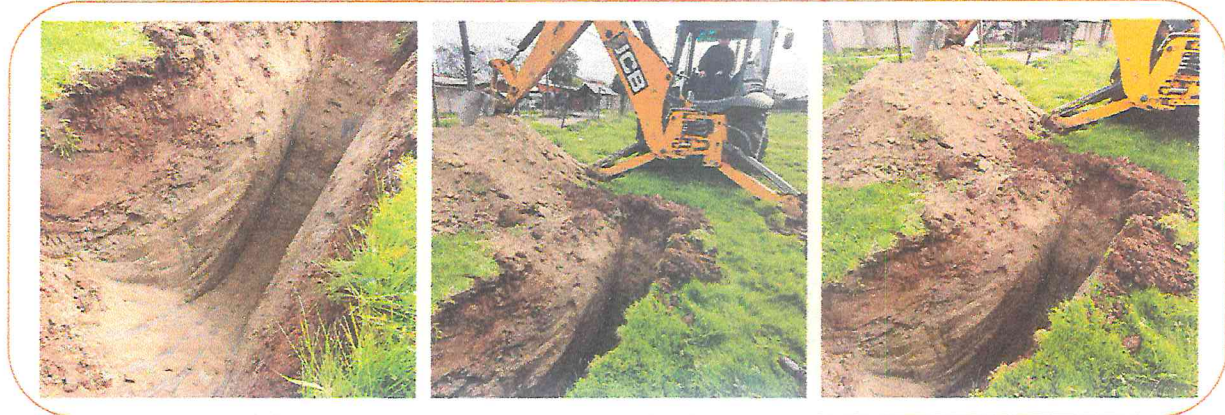
Tabla 3: Calicata N°3 (Fecha: 02 Agosto 2022)

Estrato	Cotas (m)	Espesor (m)	Descripción del Suelo
E-1	0	0,15	Capa vegetal, conformado por pastizales, raicillas de origen natural.
	-0,15		
E-2	-0,15	0,55	Transición capa vegetal y arena limosa, materia orgánica aislada, estructura homogénea. Se define este sector como la transición entre capa vegetal (original) y suelo natural areno limoso. Suelo natural observado con predominante componente granular en matriz fina plástica. Color café oscuro con humedad media y plasticidad media, olor terreo orgánico, Suelo natural, composición areno limosa, estado natural, estructura homogénea con predominante componente granular, color café claro, sin clastos, olor terreo, graduación fina a media, sin plasticidad, humedad media a baja, consistencia dura, sin cementación, de origen sedimentario, sin indicios de materia orgánica.
	-0,70		
E-3	-0,70		
	-2,90	2,20	
Nivel Freático	No se detectó presencia de napa freática.

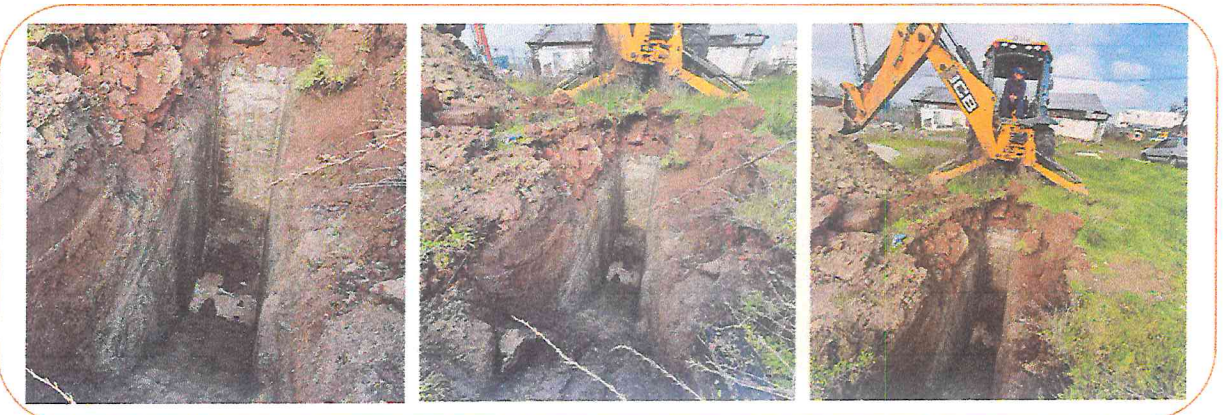
**Tabla 4: Calicata N°4 (Fecha: 02 Agosto 2022)**

Estrato	Cotas (m)	Espesor (m)	Descripción del Suelo
E-1	0	0,70	Material heterogéneo con alto contenido inorgánico, con origen en construcción preexistente siniestrada. escombros en general, predominantemente adobes y albañilería. Sin estructura definida, sin plasticidad, estado humedad (sin humedad). Sin indicios de materia orgánica.
E-2	-0,70 -0,70	0,20	Lente de suelo areno arcilloso. Suelo natural observado con predominante componente granular en matriz fina plástica. Color café oscuro con humedad media y plasticidad media, olor terreo orgánico,
E-3	-0,90 -0,90	2,30	Suelo natural, composición areno limosa, estado natural, estructura homogénea con predominante componente granular, color café claro, sin clastos, olor terreo, graduación fina a media, sin plasticidad, humedad media a baja, consistencia dura, sin cementación, de origen sedimentario, sin indicios de materia orgánica.
Nivel Freático	No se detectó presencia de napa freática.

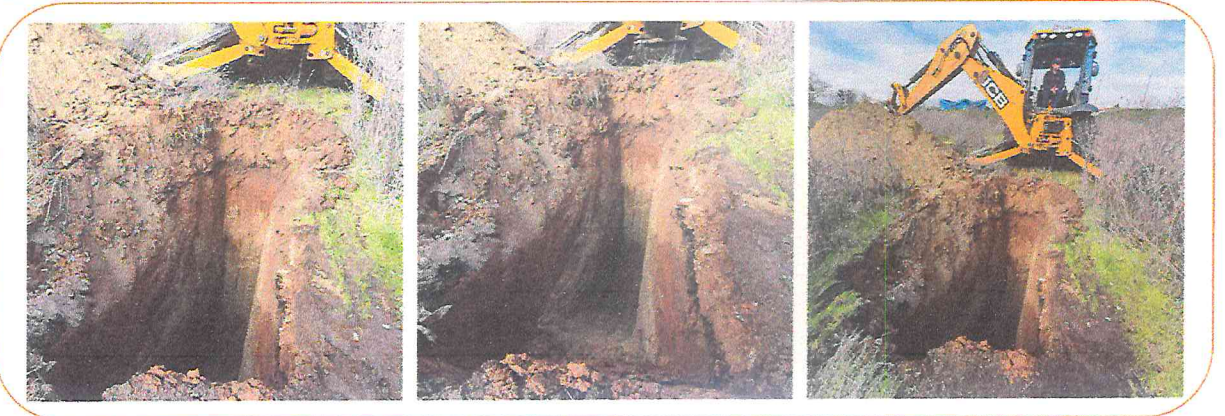
**Tabla 5: Calicata N°5 (Fecha: 02 Agosto 2022)**

Estrato	Cotas (m)	Espesor (m)	Descripción del Suelo
E-1	0 -0,70	0,70	Relleno heterogéneo con alto contenido inorgánico, origen desconocido. Relleno descontrolado, escombros de demolición, predominantemente adobes y albañilería. Sin estructura definida, sin plasticidad, estado humedad (sin humedad). Sin indicios de materia orgánica.
E-2	-0,70	0,50	Arena arcillosa, alto contenido materia orgánica, estructura homogénea. Suelo natural observado con predominante componente granular en matriz fina plástica. Color café oscuro con humedad media y plasticidad media, olor terreo orgánico,
E-3	-1,20 -1,20	1,70	Suelo natural, composición areno limosa, estado natural, estructura homogénea con predominante componente granular, color café claro, sin clastos, olor terreo, graduación fina a media, sin plasticidad, humedad media a baja, consistencia dura, sin cementación, de origen sedimentario, sin indicios de materia orgánica.

Nivel Freático	No se detectó presencia de napa freática.

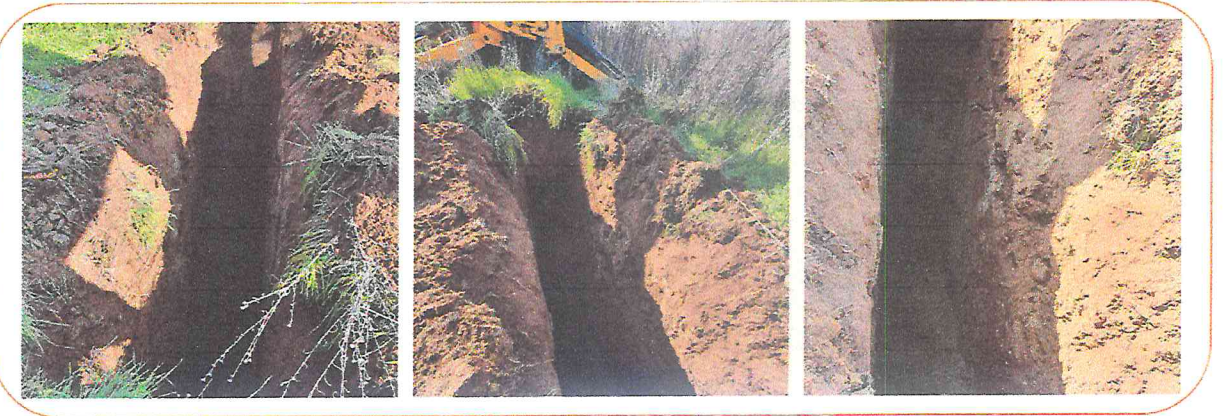
**Tabla 6: Calicata N°6 (Fecha: 02 Agosto 2022)**

Estrato	Cotas (m)	Espesor (m)	Descripción del Suelo
E-1	0	0,30	Capa vegetal, conformado por pastizales, raicillas de origen natural.
E-2	-0,30 -0,30	1,00	Suelo natural, areno arcilloso, materia orgánica aislada, estructura homogénea. Suelo natural observado con predominante componente granular en matriz fina plástica. Color café oscuro con humedad media y plasticidad media, compacidad baja a media, olor terreo orgánico,
E-3	-1,30 -1,30	1,90	Suelo natural, composición areno limosa, estado natural, estructura homogénea con predominante componente granular, color café claro, sin clastos, olor terreo, graduación fina a media, sin plasticidad, humedad media a baja, consistencia dura, sin cementación, de origen sedimentario, sin indicios de materia orgánica.
Nivel Freático	No se detectó presencia de napa freática.

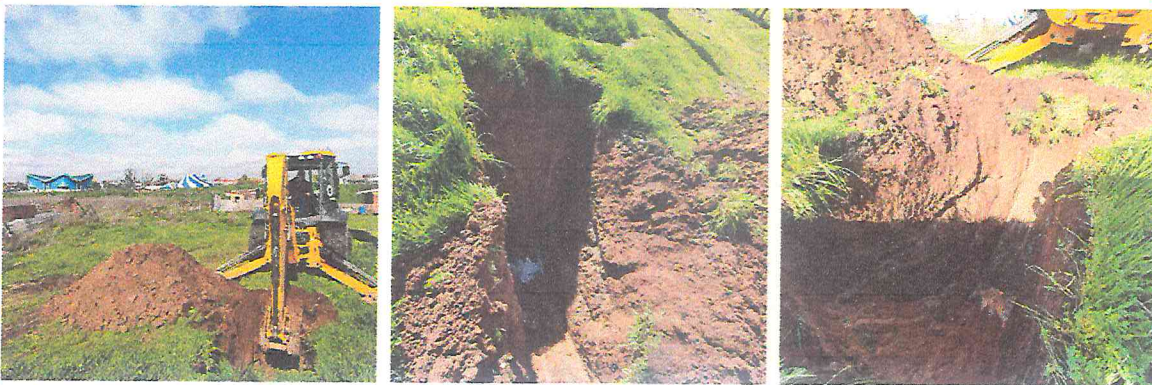
## Calicata N°7

Tabla 7: Calicata N°7 (Fecha: 02 Agosto 2022)

Estrato	Cotas (m)	Espesor (m)	Descripción del Suelo
E-1	0	0,15	Capa vegetal, conformado por pastizales, raicillas de origen natural.
E-2	-0,15 -0,15	0,95	Transición capa vegetal y arena limosa, materia orgánica aislada, estructura homogénea. Se define este sector como la transición entre capa vegetal (original) y suelo natural areno limoso. Suelo natural observado con predominante componente granular en matriz fina plástica. Color café oscuro con humedad media y plasticidad media, olor terreo orgánico,
E-3	-1,10 -1,10	2,10	Suelo natural, composición areno limosa, estado natural, estructura homogénea con predominante componente granular, color café claro, sin clastos, olor terreo, graduación fina a media, sin plasticidad, humedad media a baja, consistencia dura, sin cementación, de origen sedimentario, sin indicios de materia orgánica.
Nivel Freático	-3,30		No se detectó presencia de napa freática.
